PLAN MAESTRO MUSEO NACIONAL DE BELLAS ARTES

1. INTRODUCCIÓN

2. DIAGNÓSTICO

3. CRITERIOS DE INTERVENCIÓN

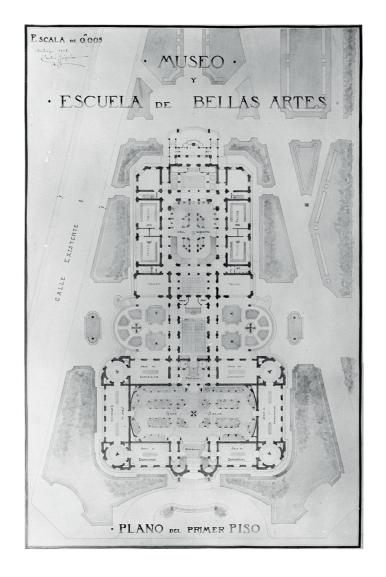
Figura 1. *Plano Original Palacio de Bellas Artes* Emile Jéquier 1908

Nótese la relación establecida entre la planta del Palacio y el diseño del Parque. En una primera sección de diagnóstico, se considera entonces la situación general del edificio, de la que se desprende un análisis de su estructura y características más relevantes. Igualmente se considera un diagnóstico general de su estado de conservación y sus eventuales limitaciones del edificio para cumplir adecuadamente con sus funciones.

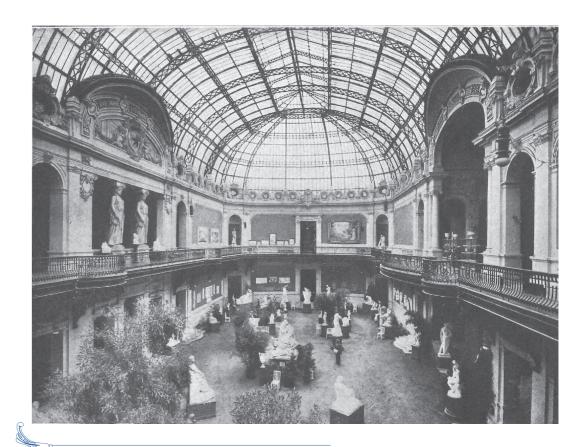
Figura 10.

Hall Central
c. 1910

Concepción original del Hall como patio de esculturas rodeado de pinturas expuestas en los muros del primer y segundo nivel del Hall.

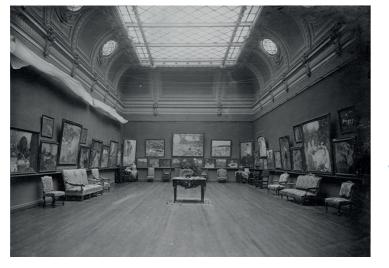
Figura 11.
Sala Chile

Iluminación natural mediante claraboyas y óculos laterales.

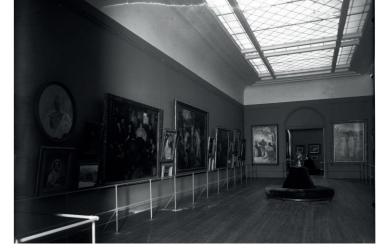
Figura 12.

Sala Exposición Segundo Piso

Iluminación natural mediante claraboyas.

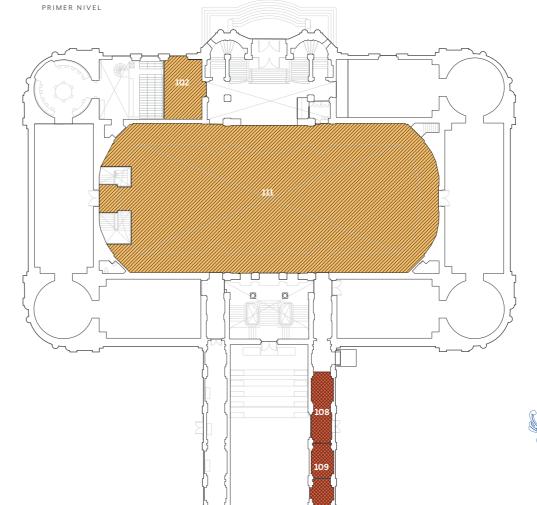
Figura 32. *Planta 1:500* GRADO DE INTERVENCIÓN Estados de conservación y grados de intervención ALTO

Primer nivel MNBA
